Cheminement piéton Rue Coussin ruelle – rue E. Henricot

Situation actuelle

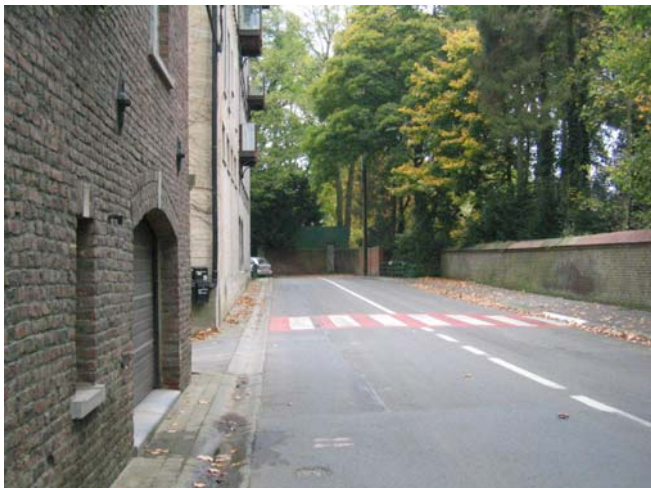
1

Les trottoirs ont des largeurs variables, en raison de l'implantation irrégulière des immeubles riverains. Certaines sections impraticables pour les PMR, voire pour tous les piétons;

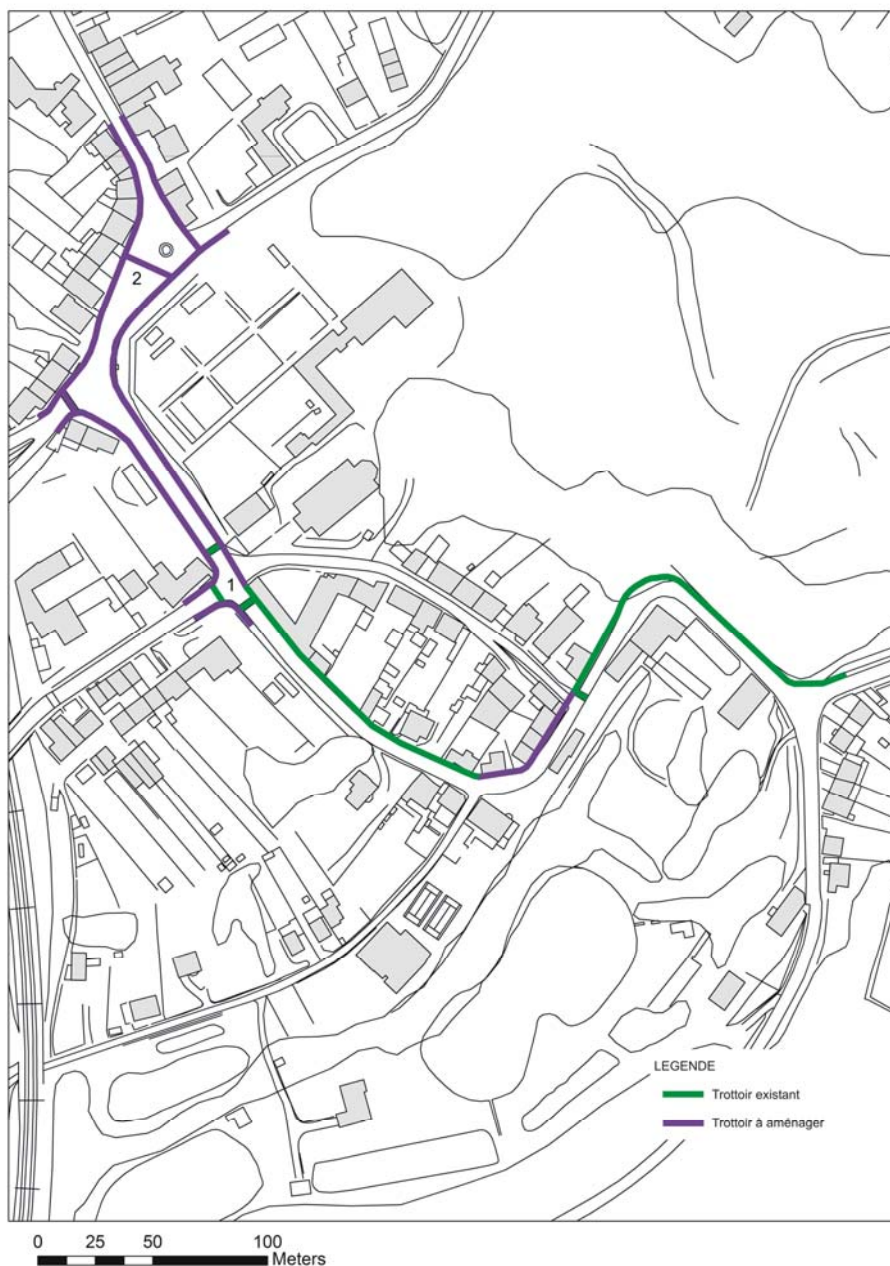
1. au carrefour devant l'église, le cheminement côté église doit être privilégié car il évite de traverser l'av Defalque où le trafic est dense. Le fait que l'église soit un site classé ne devrait pas empêcher de créer une traversée piétonne relativement lisse (pavés sciés éventuellement) après avoir enlevé la barrière jaune-rouge.
2. sur la place communale et dans la rue E. Henricot, un cheminement doit être aménagé de chaque côté, avec des traversées aux endroits indiqués. Les esquisses proposées pour la place communale (voir Fiche 9) montrent les deux possibilités de traitement de l'espace public, et des cheminements piétons en particulier
